Bericht aus dem
Institut für Baustoffkunde und Materialprüfung der
Technischen Hochschule
Braunschweig

Brandversuche an Holzbalkendecken

o.Prof. emer. Dr.-Ing. habil. Th. Kristen
Dipl.-Ing. P. Bornemann

Juli 1960

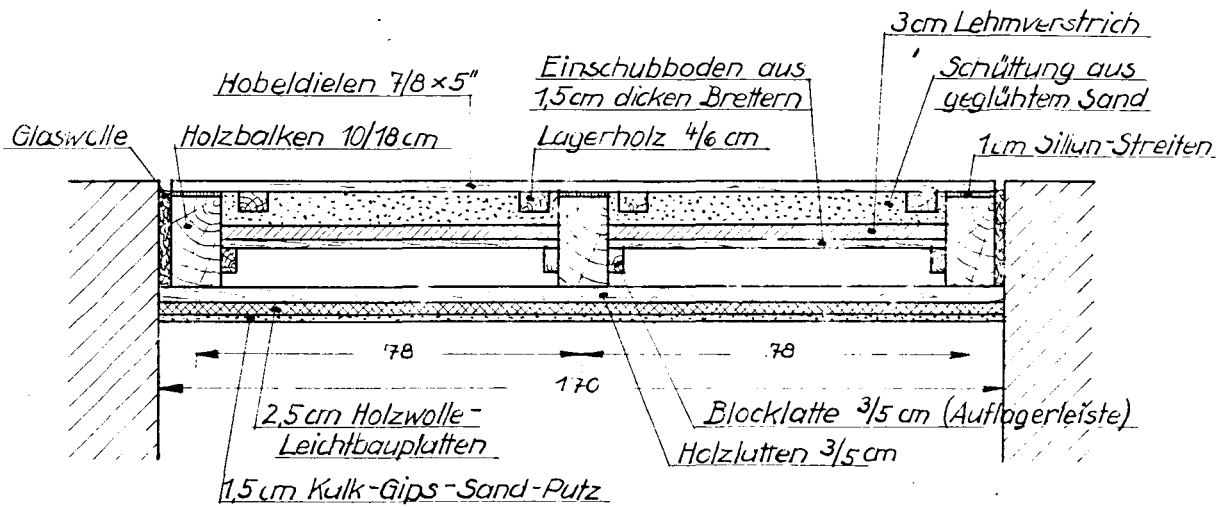
Versuchsdecke 1

| Versuchsdauer Min. | B e o b a c h t u n g e n |
|---|--|
| 55. | Der Einschub ist eingestürzt. Lehmverstrich und Sandfüllung fallen ab. Starkes Knistern wird hörbar, die Holzkonstruktion ist entflammt. |
| 65. | Zwischen zwei Fußbodendielen erfolgt das Durchbrennen der Decke, Flammen treten auf der dem Feuer abgekehrten Seite aus. Der Versuch wird abgebrochen. |

Der Einsturz des Einschubs ist wahrscheinlich auf die verbrannten Auflagerleisten und die Schwächung des Einschubs zurückzuführen. Die Tragfähigkeit der Holzbalken war noch fast in vollem Umfang vorhanden.

Bei der Decke 1 wurde durch die auf eine Sparschalung angenagelten 2,5 cm dicken, unterseits mit einem 1,5 cm dicken Kalk-Gips-Sand-Putz versehenen Holzwolle-Leichtbauplatten erreicht, daß erst nach 65 Minuten ein Versagen der Decke eintrat. Ob das Feuerschutzmittel "Osmol F₁" zu dieser Verlängerung der Durchbrennzeit beigetragen hat, konnte nicht einwandfrei festgestellt werden, ist aber unwahrscheinlich. Das Abfallen des Putzes erfolgte nach 25 Minuten (1957 20 Minuten).

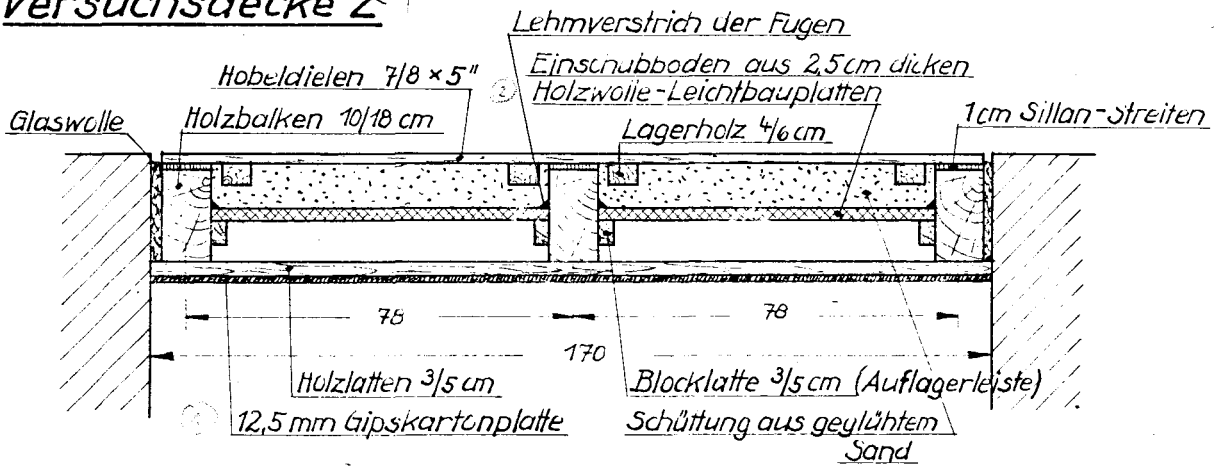
Versuchsdecke 2

| Versuchsdauer Min. | B e o b a c h t u n g e n |
|--|--|
| 13. | Die Gipskartonplatte fällt ab. Die Flammen greifen Sparschalung, Einschub und Balken an. |
| 22. | Die den Einschub bildenden Holzwohle-Leichtbauplatten stürzen teilweise ein. Der Sand fällt herab, die Einschubauflegerleisten sind teilweise verbrannt. |
| 31. | Aus den Fugen der Fußbodendielen schlagen Flammen, Deckenkonstruktion brennt durch. Der Versuch wird abgebrochen. |

Bei der Decke 2 wurden 2,5 cm dicke Holzwolle-Leichtbauplatten anstelle des Einschubbodens verwendet. Statt des Putzes wurde eine 12,5 mm dicke Gipskartonplatte auf Sparschalung als Verkleidung angebracht. Die Auflagerleisten des Einschubbodens und die Balkenunterseiten wurden mit dem Feuerschutzmittel "Basilitol F" behandelt. Das Durchbrennen der Decke erfolgte schon nach 32, der Einsturz der Gipskartonplatten nach 13 Minuten. Statt der erhofften Verbesserung der Feuerwiderstandsfähigkeit ist also eine Verschlechterung eingetreten (1957: 43 bzw. 20 Min.).

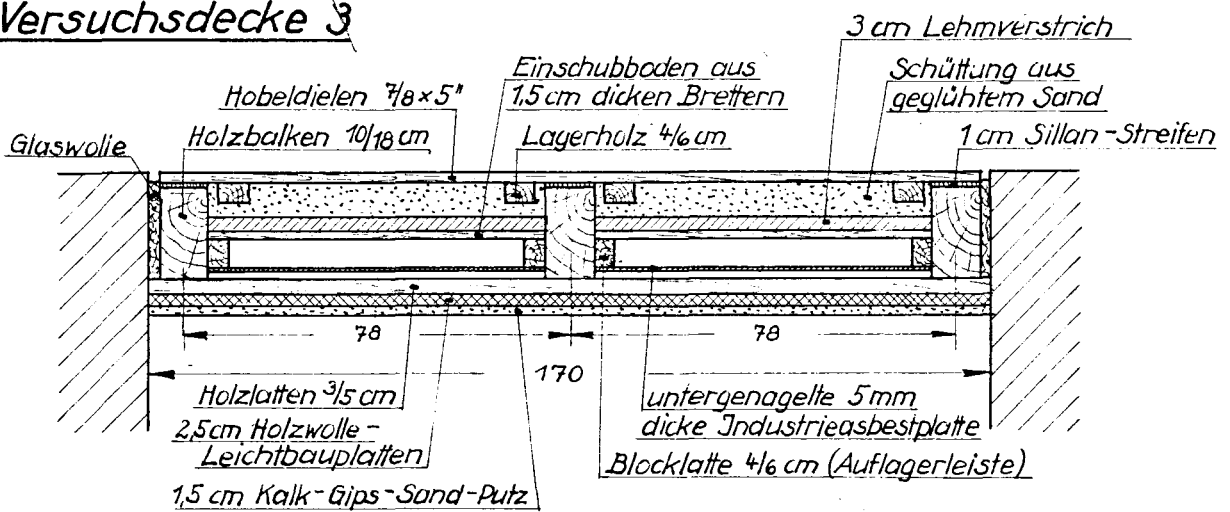
Versuchsdecke 3

| 54. | Die Asbestplatten fallen teilweise ab. |
| 64. | Der Einschub beginnt einzustürzen. |
| 75. | Vollständiges Durchbrennen in Feldmitte links. Abbruch des Versuches. |

Bei der Decke 3 wurden wie bei Decke 1 2,5 cm dicke Holzwolle-Leichtbauplatten verwendet. Die Auflagerleisten bestanden aus Blocklatten 4/6 cm. Zusätzlich wurden Einschubboden und die zugehörigen Auflagerleisten auf ihrer Unterseite durch eine angenagelte 5 mm dicke Asbestpappe geschützt. Der Putz war der gleiche wie bei Decke 1. Auf ein Feuerschutzmittel wurde verzichtet. Diese Decke zeigte schon wesentliche Verbesserungen.

Der Putz blieb 35 Min. haften und das Durchbrennen erfolgte erst nach 71 Min.
